### PARECER TÉCNICO

**Unidade:** Futuras instalações do Centro de Atenção Psicossocial Tipo I – CAPS I

**Endereço:** Rua Campos Sales, nº 738 - Centro - Jahu/SP

**Assunto:** Parecer técnico referente às coberturas da edificação localizada na Rua Campos Sales, nº 738 – Centro – Jahu/SP.

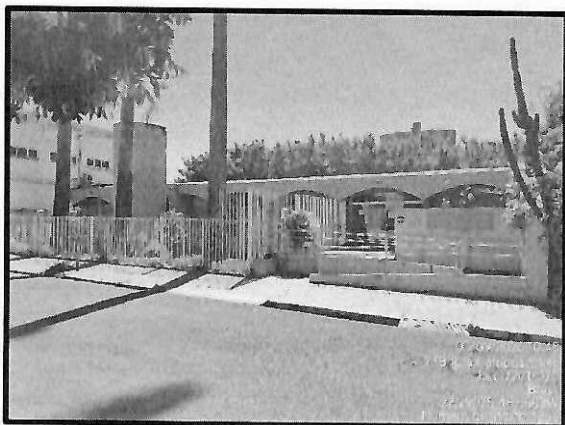
Figura 1 – Fachada da Edificação

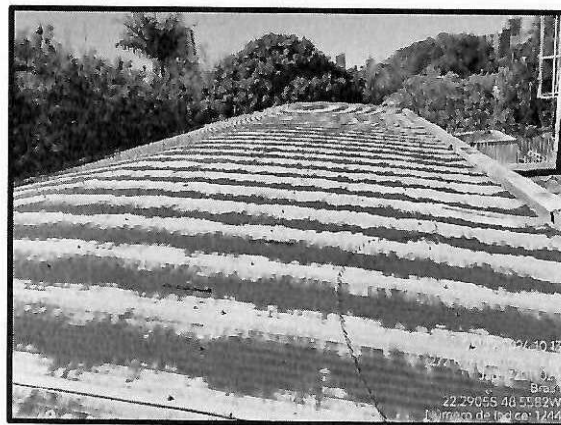
- Vida útil esgotada das telhas metálicas;
- Corrosão acentuada em grande parte das chapas;
- Amassamentos sobre as linhas das terças, ocasionados pela ação dos ventos e pelo trânsito de pessoas sobre a cobertura;

Figura 2 – Cobertura em arco com telhas onduladas em estado de corrosão

Recomenda-se a substituição integral do sistema de vedação da cobertura metálica em arco, preservando-se a estrutura metálica de apoio existente, uma vez que não foram constatados indícios de comprometimento de sua capacidade estrutural durante a vistoria.

- Telhas metálicas galvalume onduladas simples perfil 17/980 - Espessura nominal: 0,50 mm e acabamento cor natural;
- Rufos de vedação (chapéus, encontros e arremates) em chapa de aço galvalume de espessura #26 (0,50 mm);
- Fixação mediante parafusos autobrocantes com arruela metálica e vedação em EPDM, garantindo completa estanqueidade;

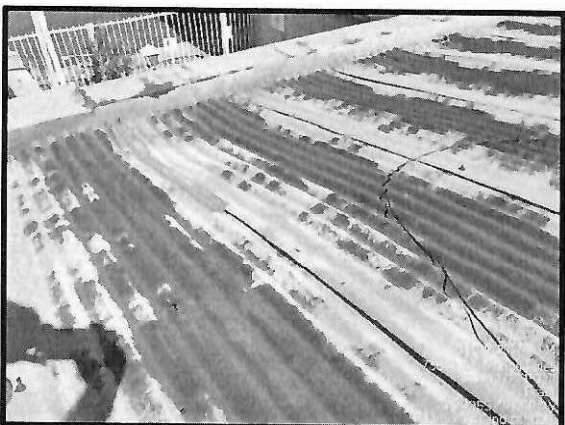
- Perda generalizada da vedação dos ganchos de fixação;
- Pontos com ausência de elementos de fixação, deixando perfurações expostas;
- Remontas transversais excessivamente aparentes em razão das deformações por dilatação ao longo do tempo;

- Telhas deformadas formando regiões de empoçamento ("barriga"), favorecendo infiltrações pelas sobreposições;
- Pequenos sinais de infiltração no interior da edificação.

Figura 3 – Cobertura em arco com locais já emendados por manta asfáltica e telhas amassadas indicando infiltração nas remontas

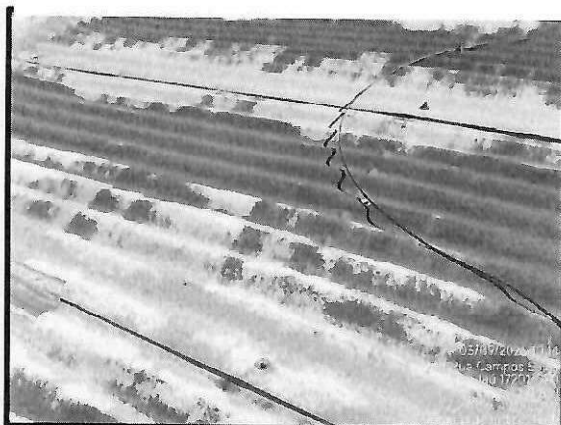
Figura 4 – Cobertura em arco com telhas sem pontos de fixação (ganchos ausentes) e sem vedação dos furos

A intervenção deverá contemplar a desmontagem completa das telhas metálicas onduladas existentes, remoção integral dos rufos, arremates e de todos os elementos de fixação, seguida da instalação de um novo sistema de cobertura, garantindo a completa estanqueidade e o restabelecimento do desempenho da edificação.

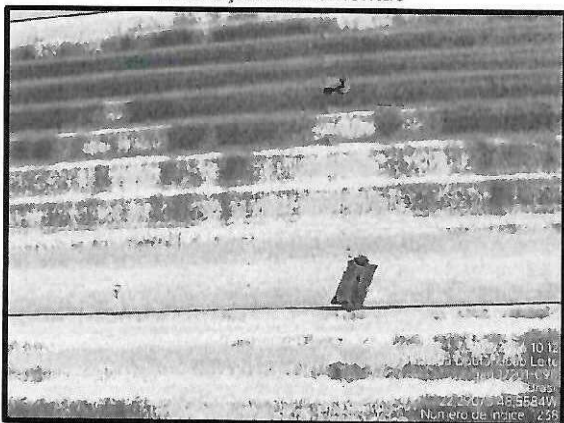
Figura 5 – Cobertura em arco com telhas com furos remendados com fita isolante (não adequada)

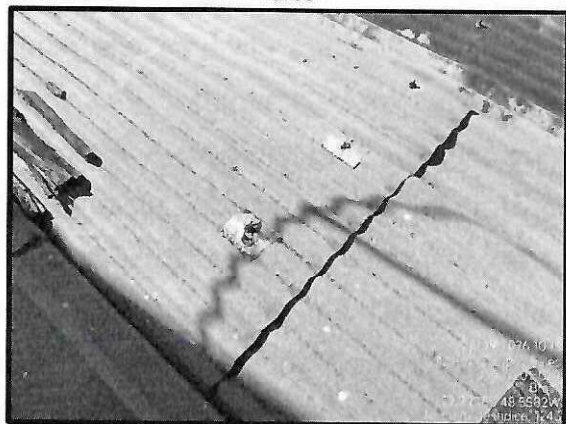
Figura 6 – Cobertura em arco com ganchos vedados com manta asfáltica e telhas com pontas levantadas

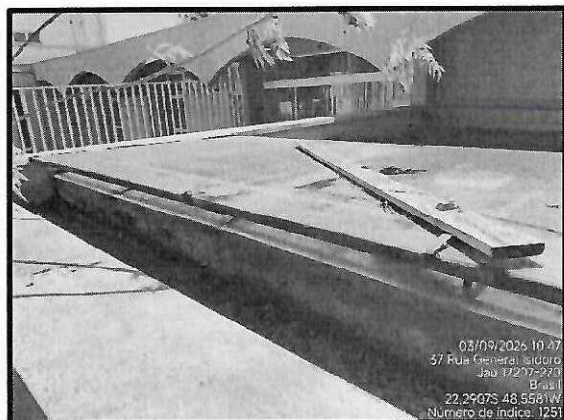
Na parte frontal da edificação foi identificada uma laje impermeabilizada contendo um trecho destinado à iluminação natural por meio de claraboia. Durante a vistoria, verificou-se que o sistema de impermeabilização associado à claraboia se encontra deteriorado, sem condições adequadas de garantir a estanqueidade do conjunto.

Também foram constatadas obstruções nas saídas destinadas ao escoamento das águas pluviais, condição que favorece o acúmulo de água sobre a laje e aumenta a possibilidade de ocorrência de infiltrações.

Figura 7 – Laje Impermeabilizada + Claraboia

Recomenda-se a remoção integral da claraboia existente, incluindo os elementos que atualmente compõem seu sistema de vedação, seguida da execução de uma nova cobertura sobre o trecho da laje + claraboia, de modo a proporcionar proteção permanente contra a incidência direta de águas pluviais e eliminar o atual ponto de vulnerabilidade quanto à estanqueidade.

Para tanto, recomenda-se a elevação do perímetro da laje mediante a execução de algumas fiadas de alvenaria, conforme a necessidade de conformação do novo sistema, sobre as quais deverá ser instalada uma estrutura metálica de cobertura, devidamente dimensionada e fixada à estrutura existente.

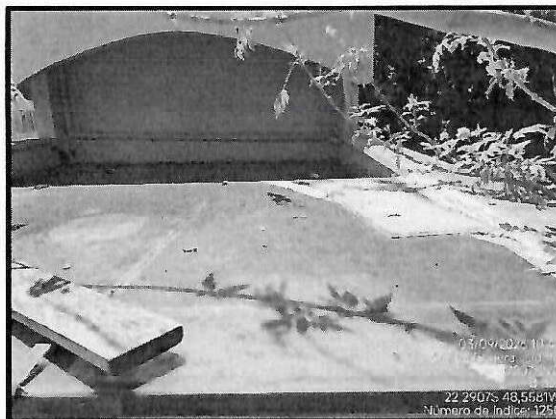
Figura 8 – Laje Impermeabilizada + Claraboia com local já reparado de forma inadequada
